# 航空事故調査報告書

パイパー式PA-28-140型JA3361

川崎ヒューズ式369D(OH-6D)型JG31206

茨城県竜ヶ崎市上空

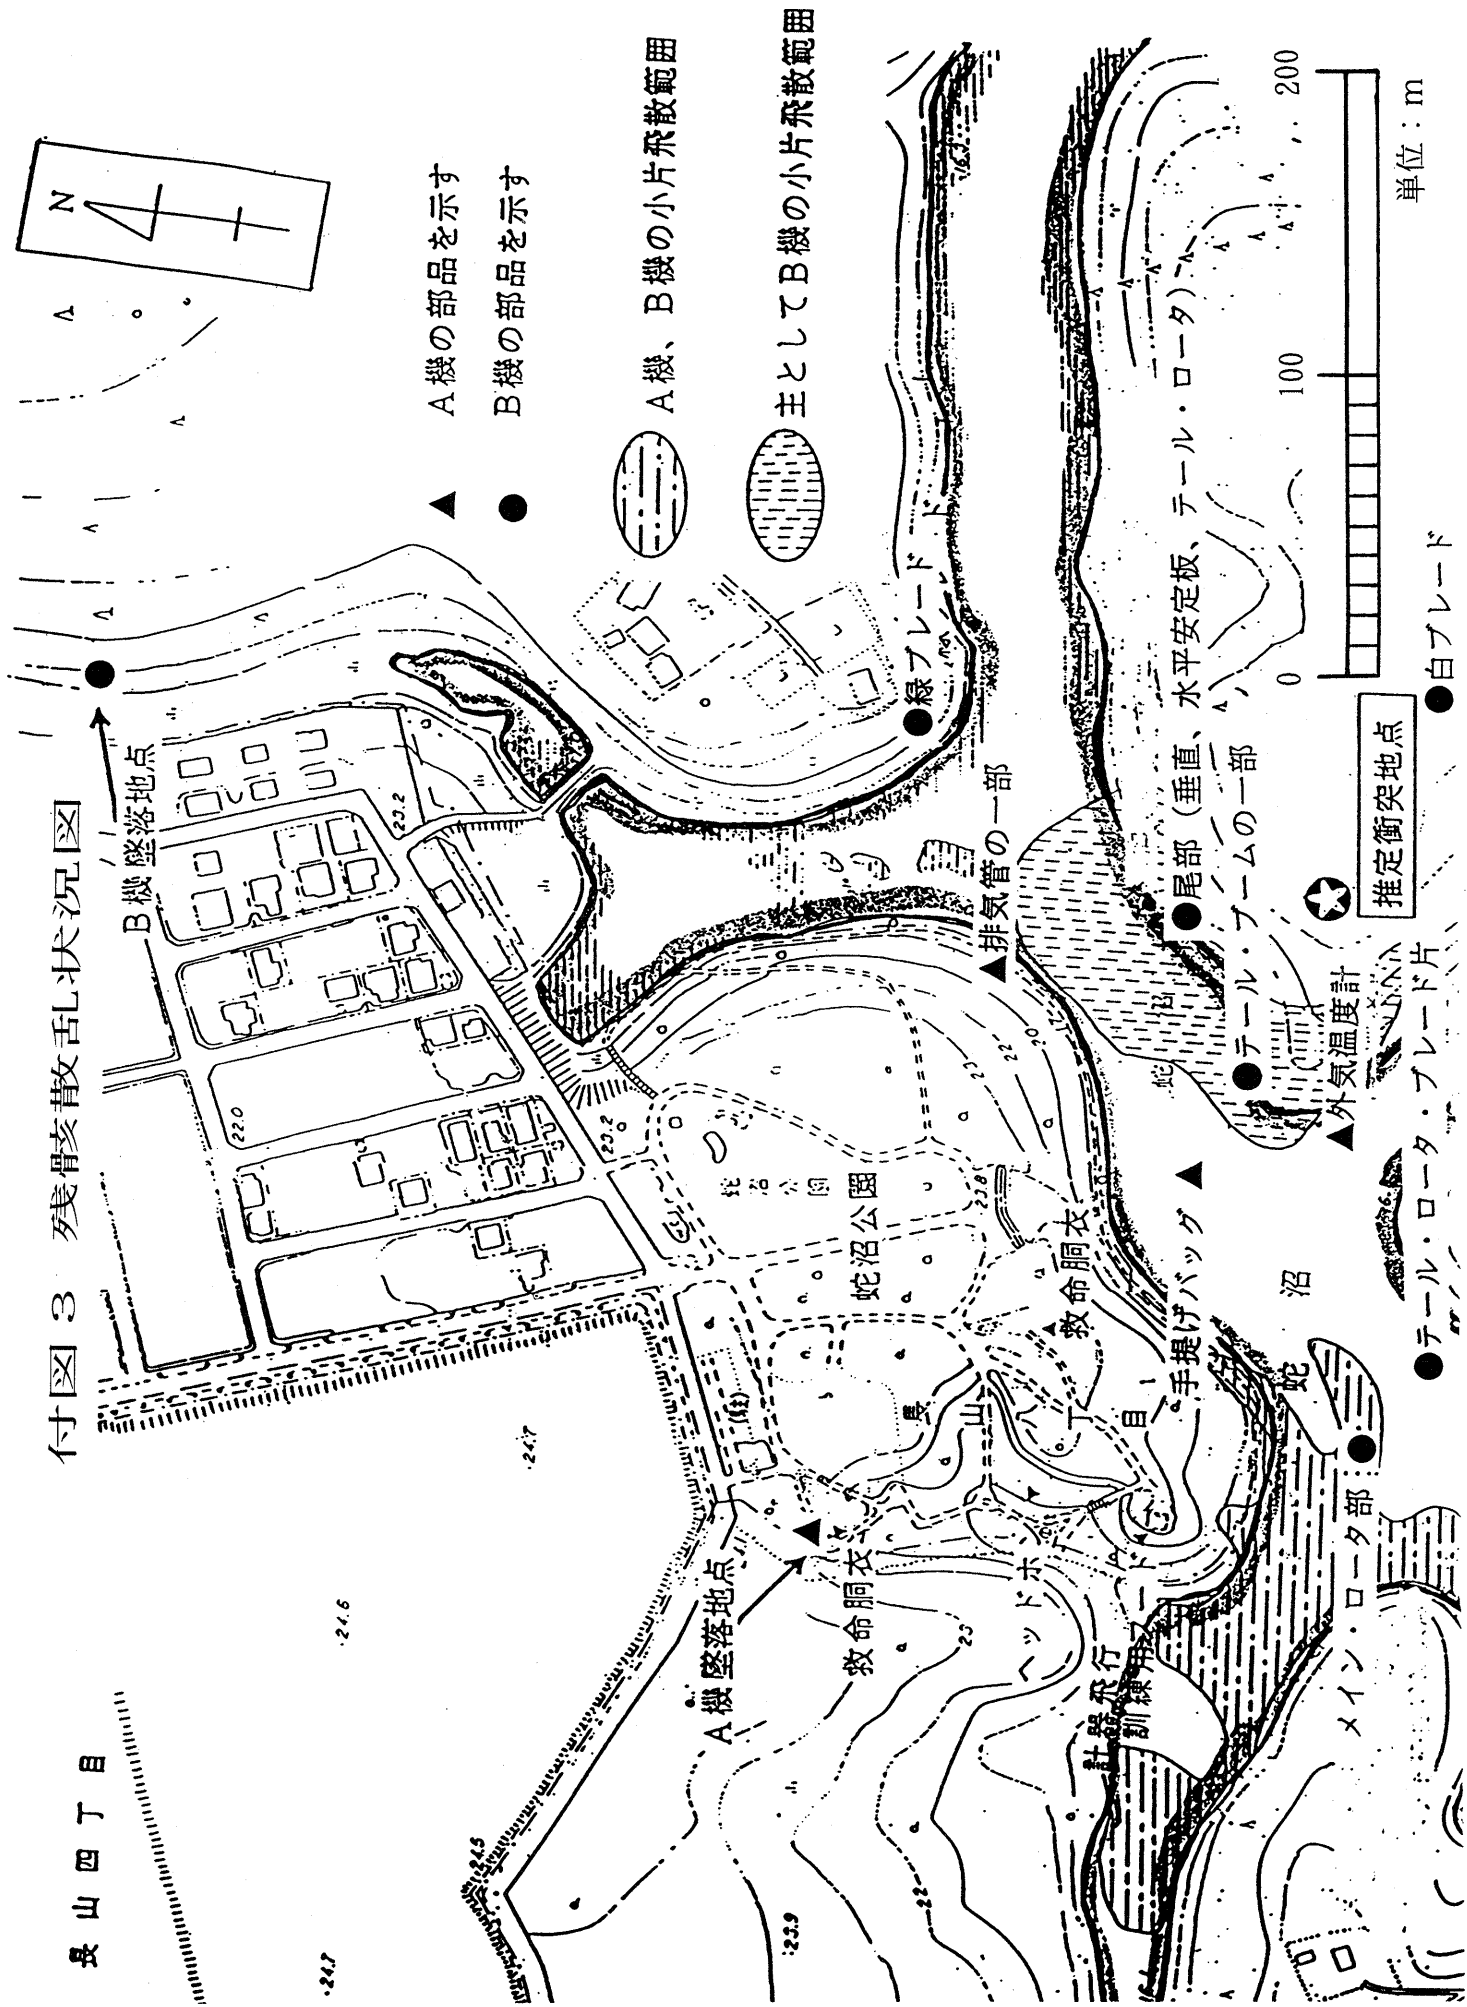
付図3 残骸散乱状況図

(1) 墜落現場は、茨城県竜ヶ崎市長山の蛇沼周辺で、A機は蛇沼の北側に位置する蛇沼公園の北西端の歩道に墜落していた。B機は同公園の北東方向の杉林に墜落し、周囲の樹木の南側の樹皮に剥がれ等の痕跡があった。

A機の機体及びB機の胴体部間は約370m離れ、それらを含む残骸は蛇沼を中心に約500m×約300mの範囲にわたって散乱していた。

- ① 2枚のプロペラ・ブレードのうち1枚の先端部が、機体から南東約320m離れた位置に落下していた。
- ② 排気管の一部が、機体から東南東約190m離れた位置に落下していた。
- ③ 外気温度計が、機体から南東約210m離れた位置に落下していた。
- ④ 練習生の飛行記録等の入った手提げバッグが、機体から南東約170m離れた位置に落下していた。
- ⑤ 風防ガラス等の小破片が、機体から南100～200m離れた位置に、東西約200mにわたって飛散しており、そこから墜落地点の間に搭載していた装備品類（救命胴衣、ヘッドホン、計器飛行訓練用フード）が落下していた。

- ⑤ 主にB機の小破片が、胴体部から南300～400m離れた位置に、南北約100mにわたって飛散していた。

2.3.3(2)⑤に述べたように、A機の風防ガラス等の小破片が東西約200mにわたって飛散しており、また、2.3.3(3)⑤に述べたように、B機の小破片が南北約100mにわたって飛散していたことから、これら小破片は衝突後、飛行方向又は風の方向に流されたものと推定される。

- (4) 両機の飛行経路・飛行方向、墜落位置及び事故当時の風向風速（霞ヶ浦飛行場の17時の風向風速090° / 13ktを使用）の影響を考慮した機体の散乱状況等から、両機の衝突時の概略の位置は付図2及び付図3に示したとおりと推定した。

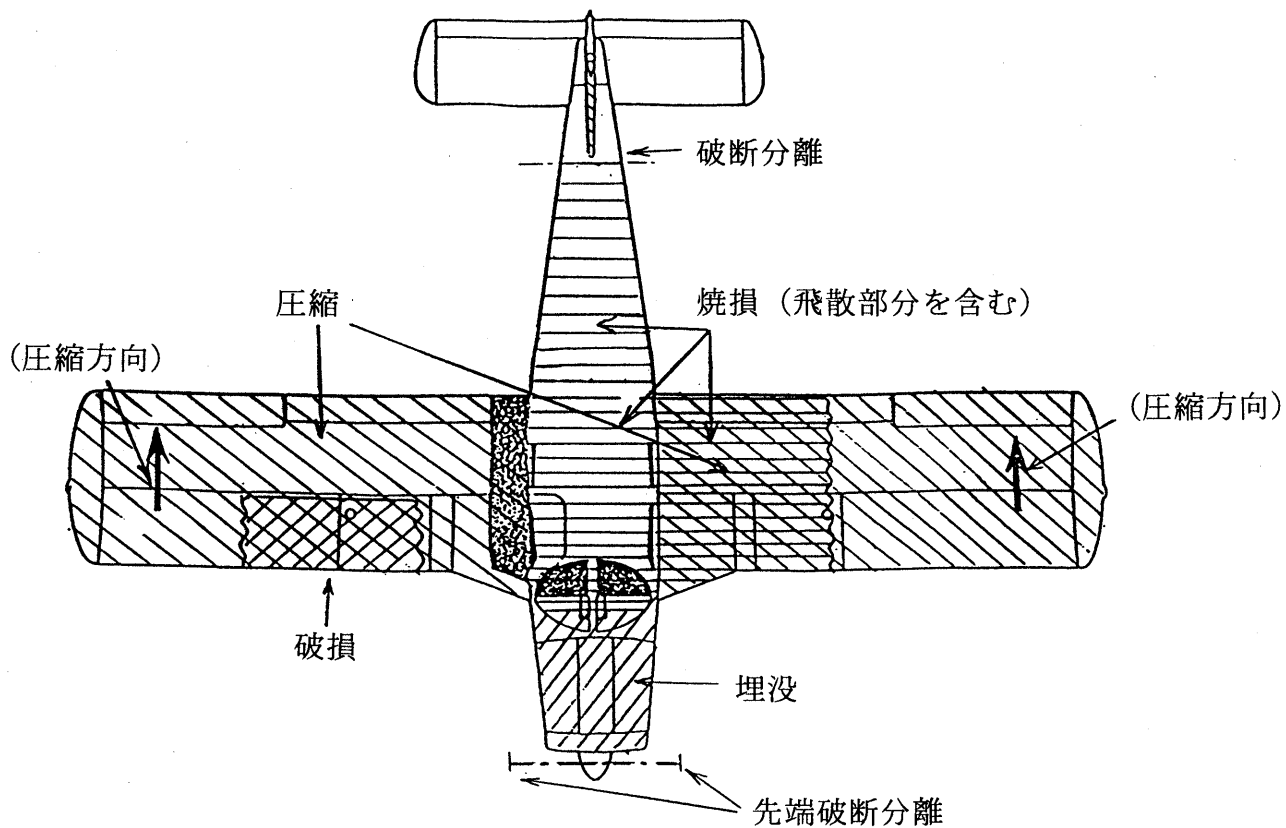
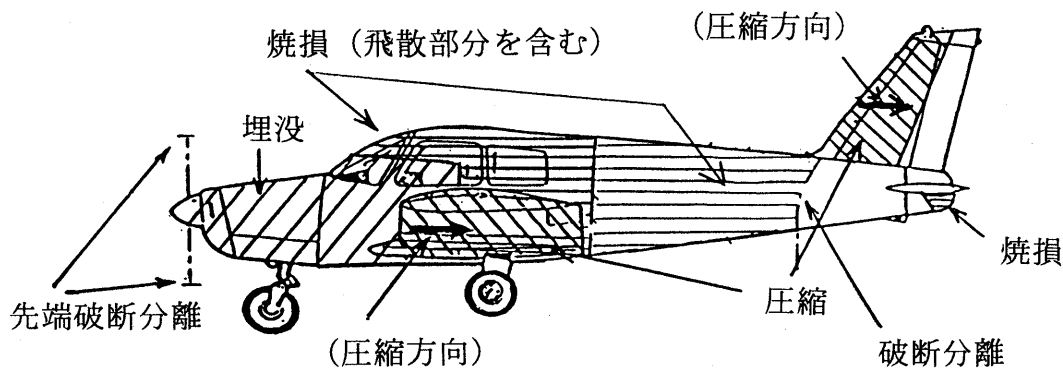
付図 6 機体破損状況 (A機)

- a 両主翼共に前方から押しつぶされた状態で、動翼が主翼下面にめり込んでおり、構造部材を含む翼全体が大きく圧縮されていた。
- b 左主翼は胴体結合部が、右主翼は燃料タンクから胴体結合部にかけて焼損していた。
- c 右主翼の燃料タンク外板は欠損しており、同タンクから翼端方向に損傷及び破損の跡があった。

- a 胴体部全体が、火災により原型をとどめないほどに焼損していた。
- b 前面風防ガラスが欠損し、焼損した操縦室上部外板に前後方向の破断があり、緑色及び赤色の塗料が付着していた。
- c 乗降扉は上下に破断分離し、上部は機体付近に落下し、下部は胴体部に取り付いて焼損していた。
- d 計器類は焼損及び破損によりすべて判読不能であった。

- a 尾翼は、胴体最後部に取り付いた状態で残存していた。
- b 垂直安定板は、上部側が後方に、下部側が下方に押しつぶされており、前縁部に水平方向の打痕跡があった。
- c 水平安定板には、顕著な損傷は認められなかった。
- d 衝突防止灯は破損していた。

- a エンジン・カウリングの上部側に赤色の塗料が付着していた。
- b エンジンは、土中に埋没しており、墜落時に発生した変形及び亀裂が認められた。
- c 点火プラグには、異常は認められなかった。

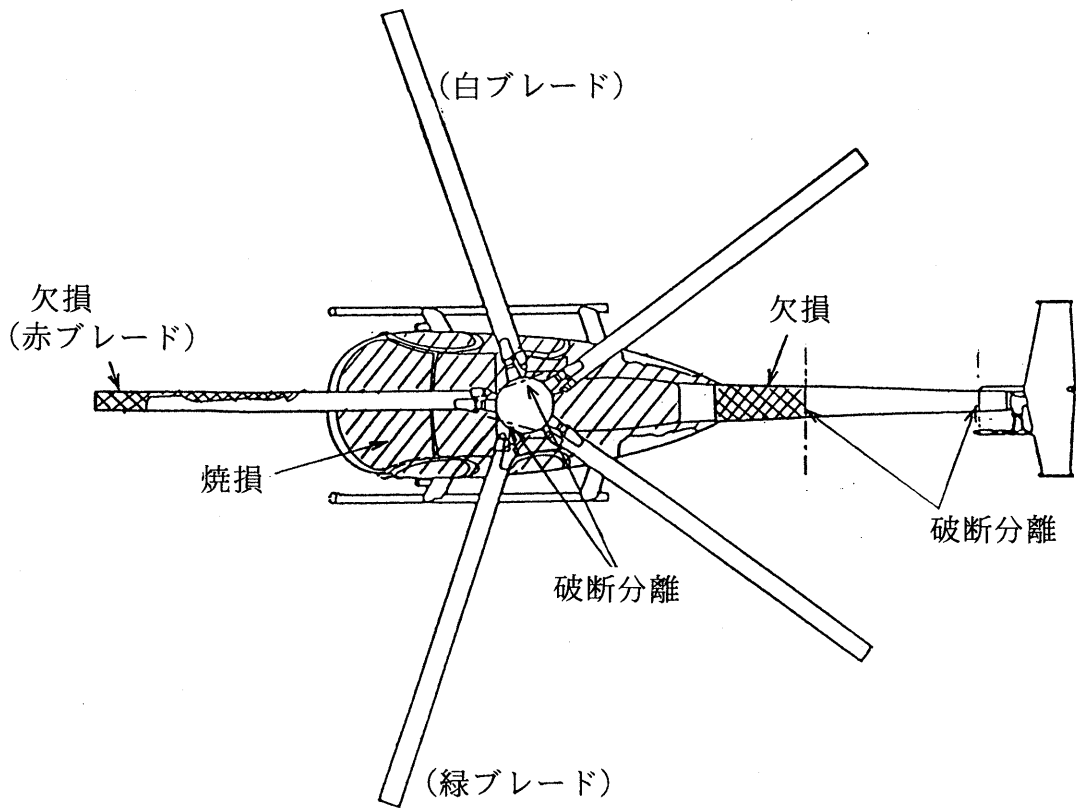
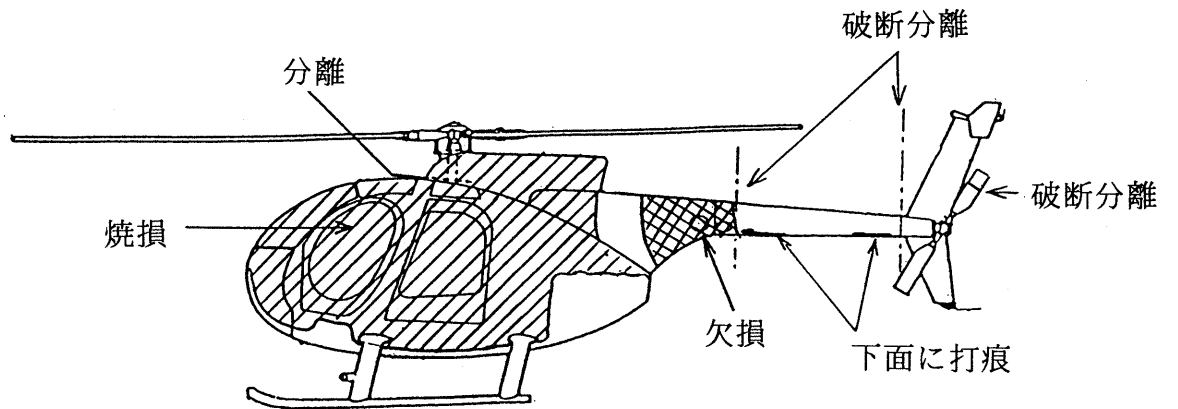
付図 7 機体破損状況 (B機)

5枚のメイン・ロータ・ブレードのうち3枚 (識別マーク色：赤、黄、青) がハブに取り付いた状態で、他の2枚 (緑、白) は分離して飛散していた。

b 左右エンジン・アクセス・ドアは焼損しており、右ドアは後方上方から前方下方にかけ、機体中心軸から35~40°の角度で約60cmにわたり直線的に破断していた。(写真2-3参照)

b テール・ブーム前方部の左下に、下方から上方に向けて押しつぶして擦った痕跡があり、その付近に白色塗料が付着していた。

d テール・ブーム内のテール・ロータ・ドライブ・シャフトは、尾部に取り付いたままブームから抜け落ちており、ブーム前方取付部付近のドライブ・シャフトが、機体中心軸から20~30°の角度で直線的に破断していた。(写真2-7参照)

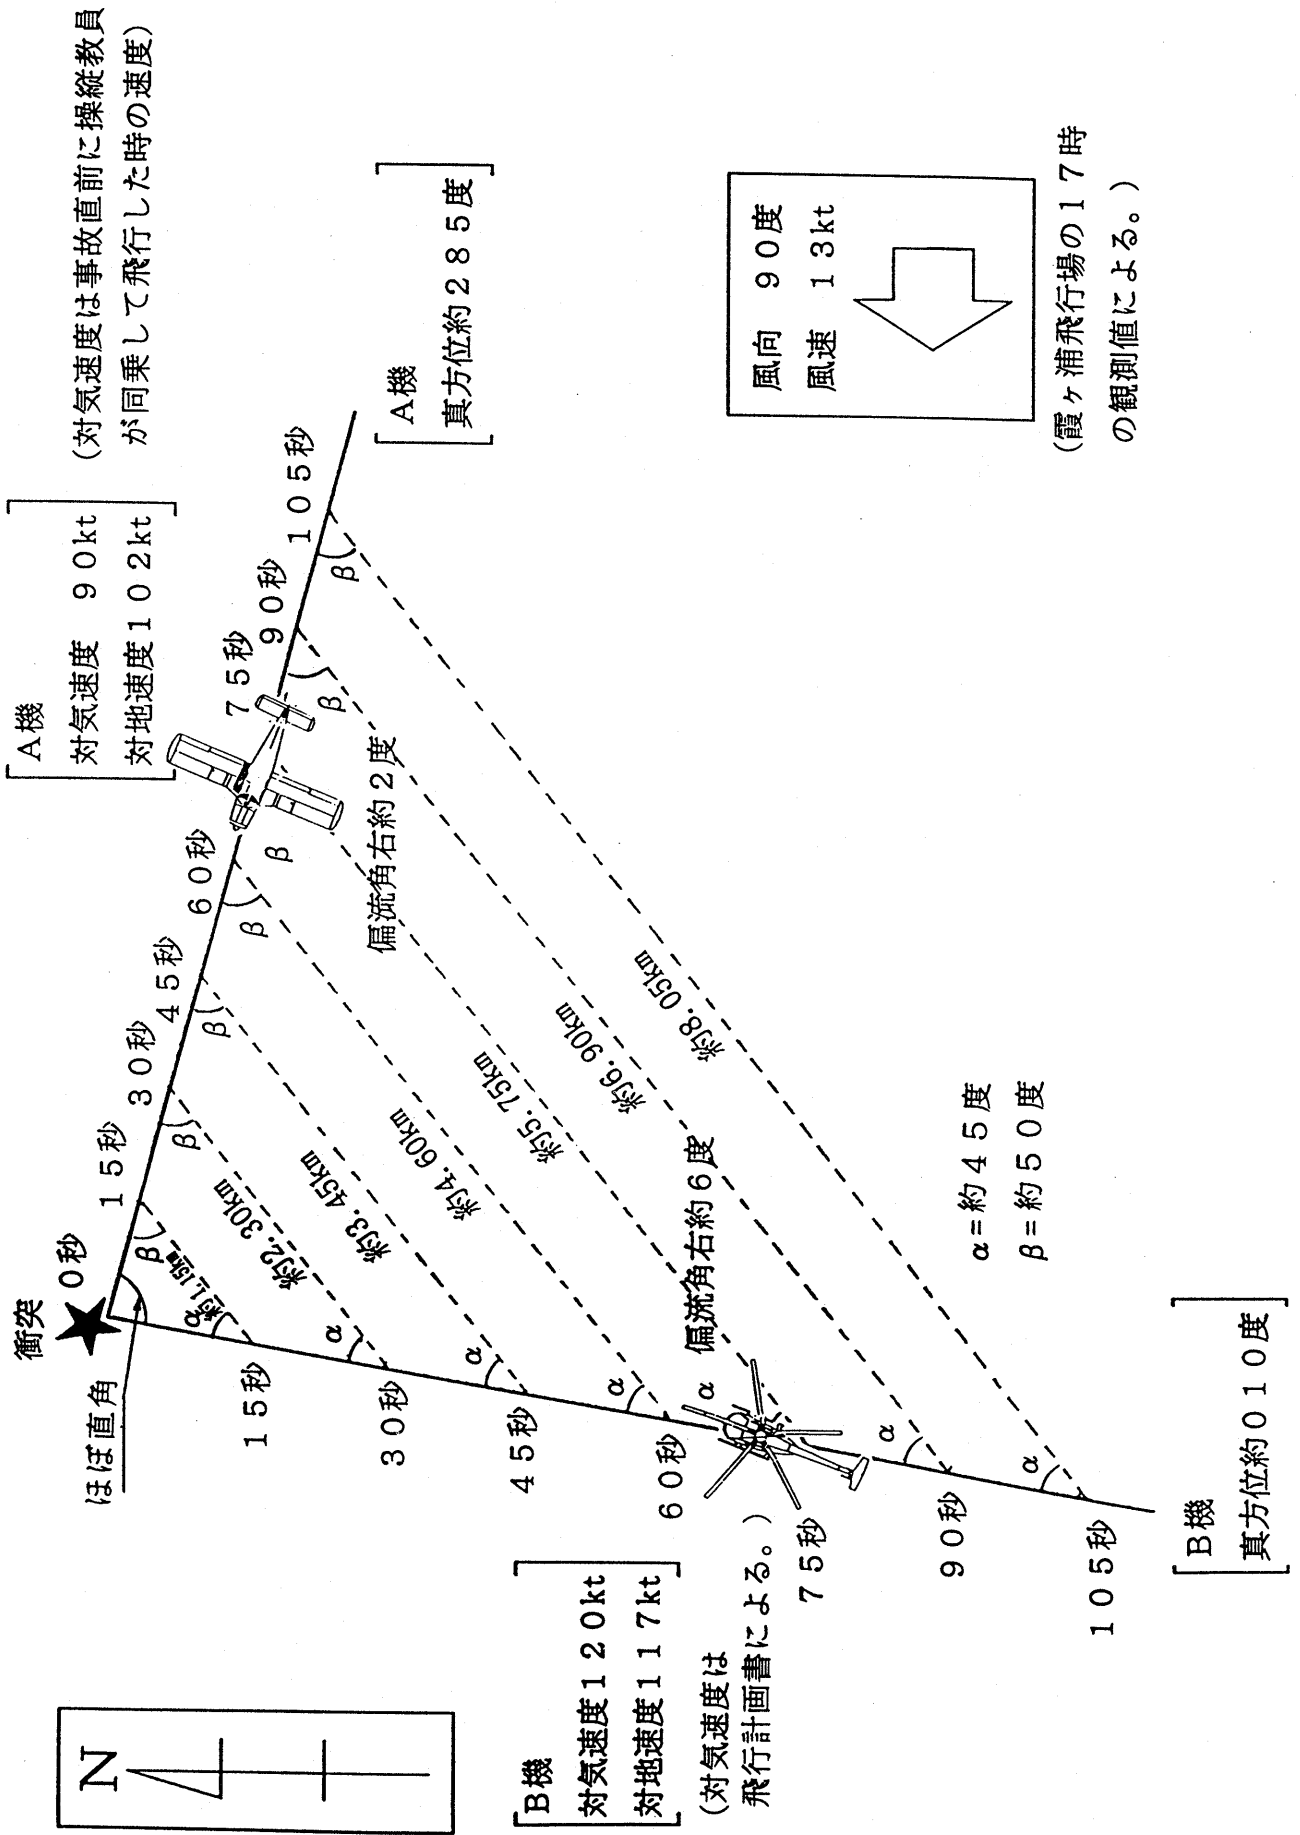
付図9 衝突(コリジョン)コース

3.1.1(1)に述べた両機の推定飛行経路から、両機はほぼ直角に交差するコース上を、衝突コースの関係位置を維持して飛行していた可能性が考えられる。

自機と相手機が共に直進飛行を行っている場合、衝突の可能性は両機が「衝突コースの関係位置」にあるときに限られる。2機の相対方位が常に変わらずに近づくならば、両機は衝突コース上にあると言える。人間の目は移動する物体は見つけやすいが、停止しているものは見つけにくいと言われている。相手機が衝突コースにあるときは正に機影は停止しているため、発見が遅れがちになることに留意する必要がある。

A機から見てB機は、付図9に示したとおり、左約50°方向に位置していたことから、視界内にあったことが考えられる。

B機から見てA機は、付図9に示したとおり、右約45°方向に位置していたことから、機長席からは右ドアのフレームにより死角となっていたことが考えられるが、体を少し動かせば死角は解消される程度であった。

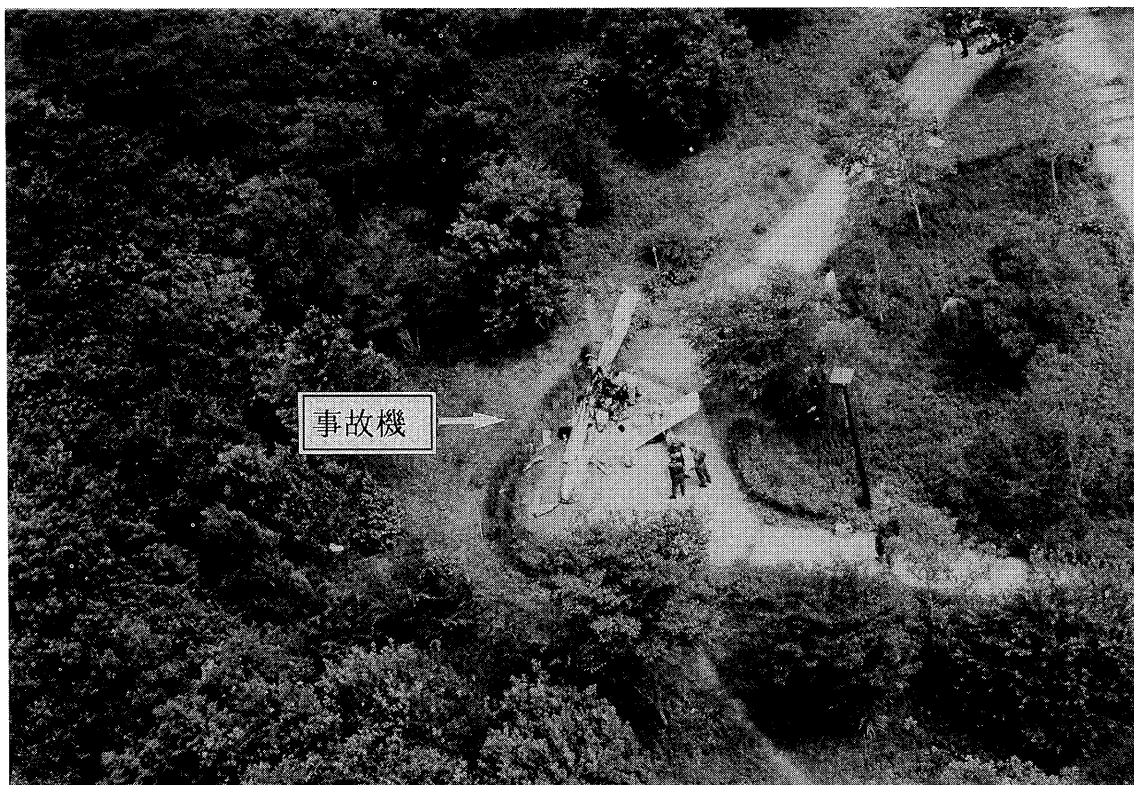
写真 1 - 1 事故現場 (A機)

(2) A機はほぼ垂直の姿勢で機首を地中に埋没させており、両主翼が後方に強く圧縮されていた。また、燃料タンク及び胴体部は、火災により焼損していた。

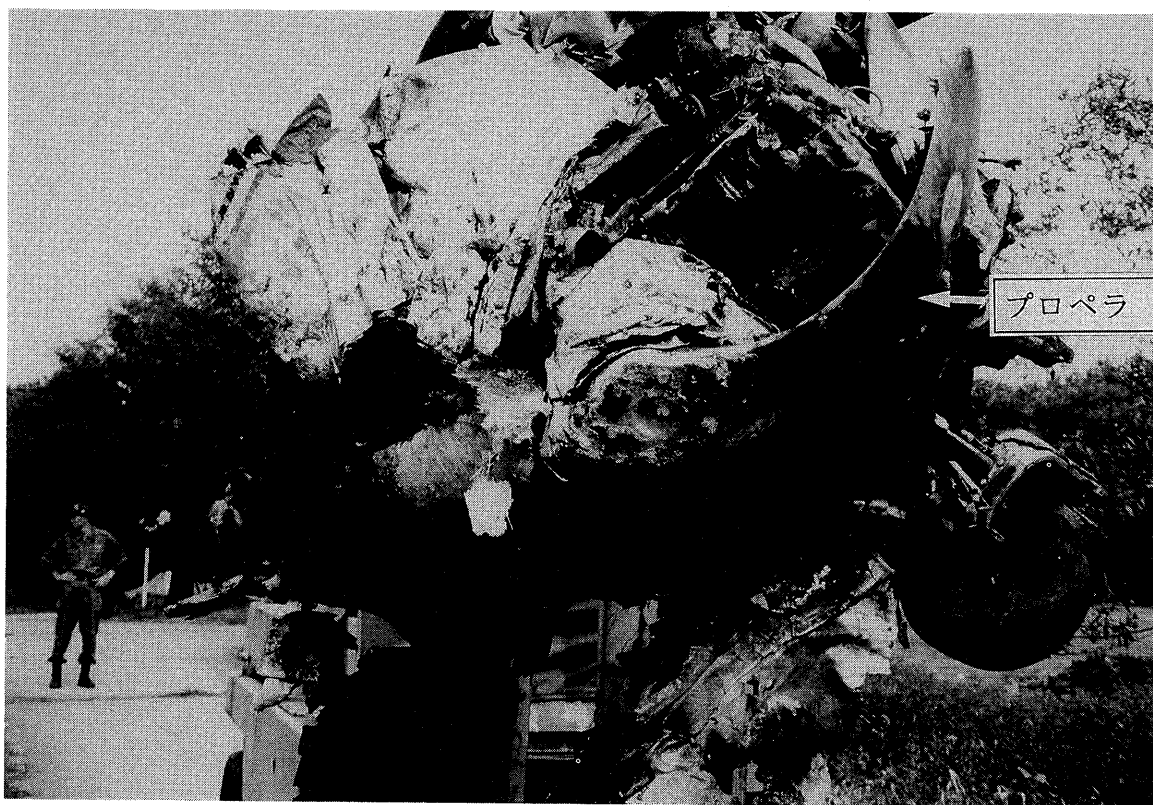
写真 1 - 3 掘り起こされた機首部 (A機)

プロペラは、エンジンと結合した状態で土中に埋没しており、2枚のブレード共に先端が約30cm欠損し、エンジンに沿うように後方に湾曲していた。

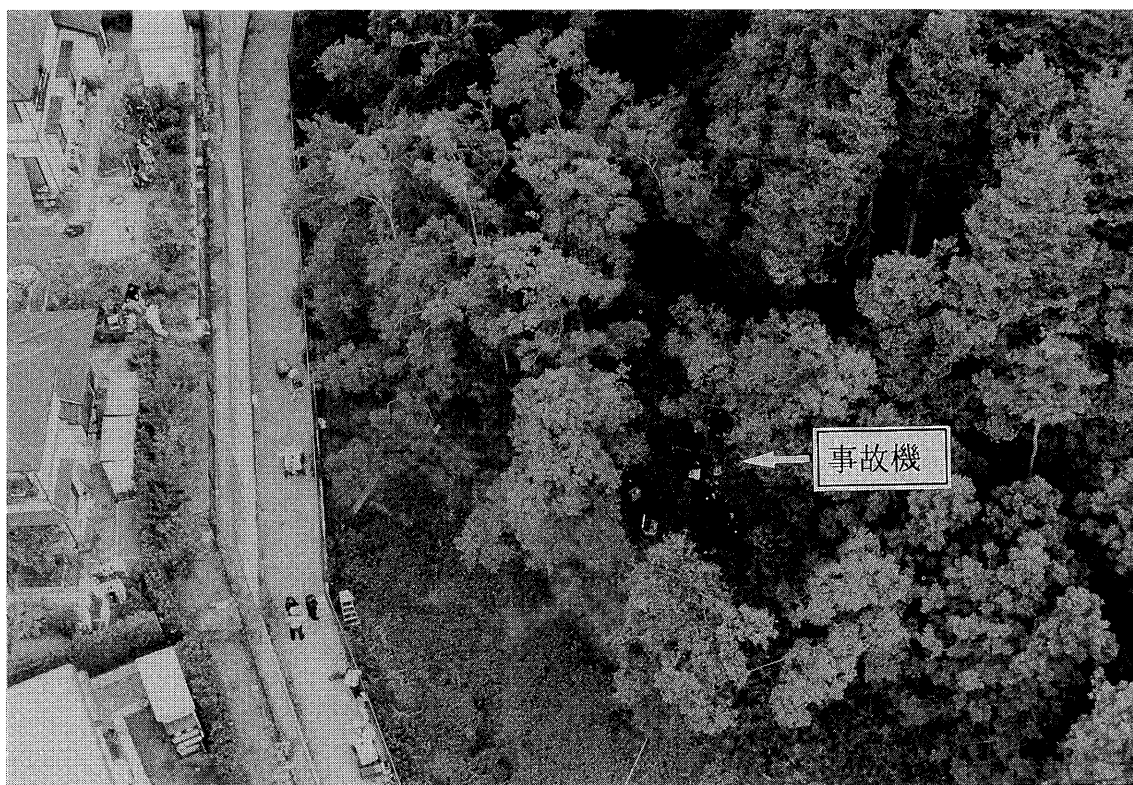
写真 2 - 1 事故現場 (B機)

(3) B機は、胴体部、テール・ブーム、尾部（垂直安定板、水平安定板、テール・ロータ・ギアボックス、テール・ロータ・ブレード）及びメイン・ロータ部に分離し、それぞれ異なった場所に落下していた。

- ① 胴体部は、民家から東約25m離れた位置に機首を北西に向け、原型をとどめないほどに焼損していた。

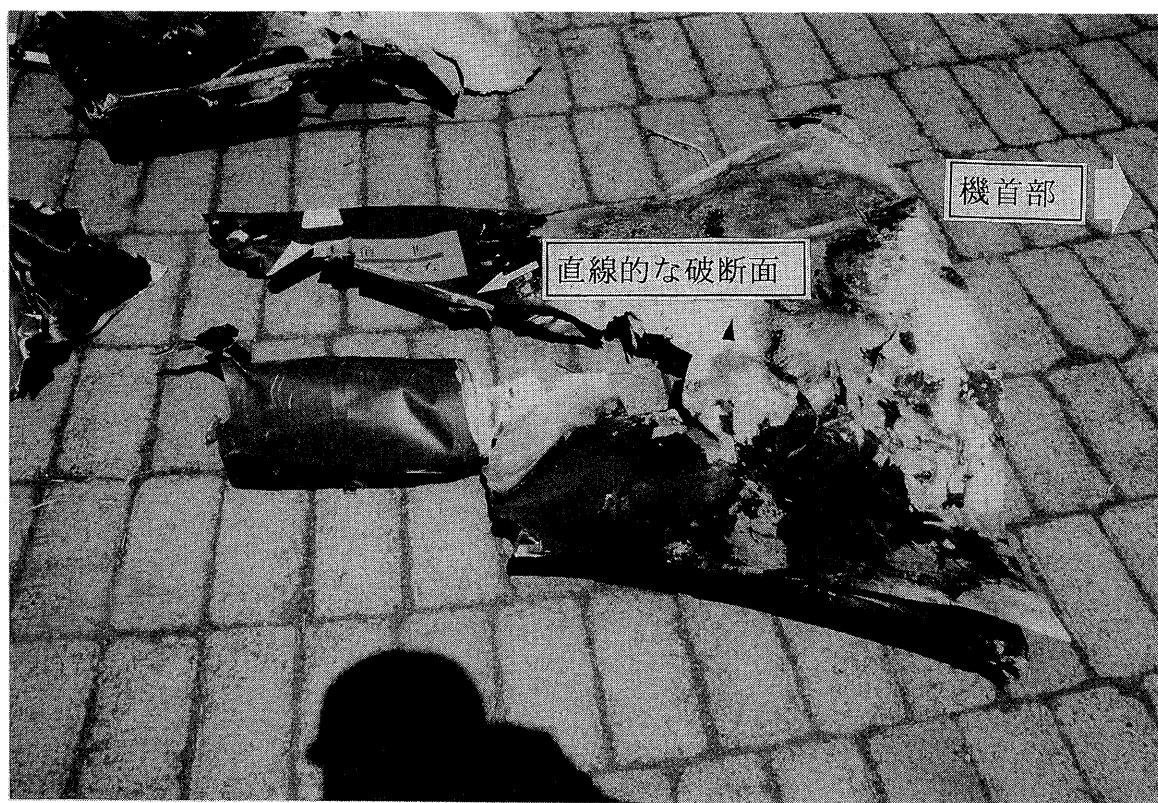
写真 2 - 3  
右側エンジン・アクセス・ドア (B機)

- (2) 同(2)②b、③dに述べたように、B機の右側エンジン・アクセス・ドア及びテール・ドライブ・シャフトに直線的な破断痕があり、それらの破断痕がほぼ一線であった。これらの破断痕から、両機の機軸のなす角度は直角よりもやや浅い角度であったものと推定される。
- (3) 3.1.1(1)に述べたように、両機はほぼ直角に交差するコース上を飛行していたものと推定されるが、2.11.1(2)③b、cに述べたように、テール・ブーム前方部及び後方部の下面が、下方から上方に向けて押しつぶされていたこと及び同(2)⑦に述べたように、B機の降着装置に接触痕跡がないことから、A機の右主翼がB機の降着装置の下方を通過したものと推定されること等機体の損傷状況が水平飛行で衝突したものとは異なっていた。

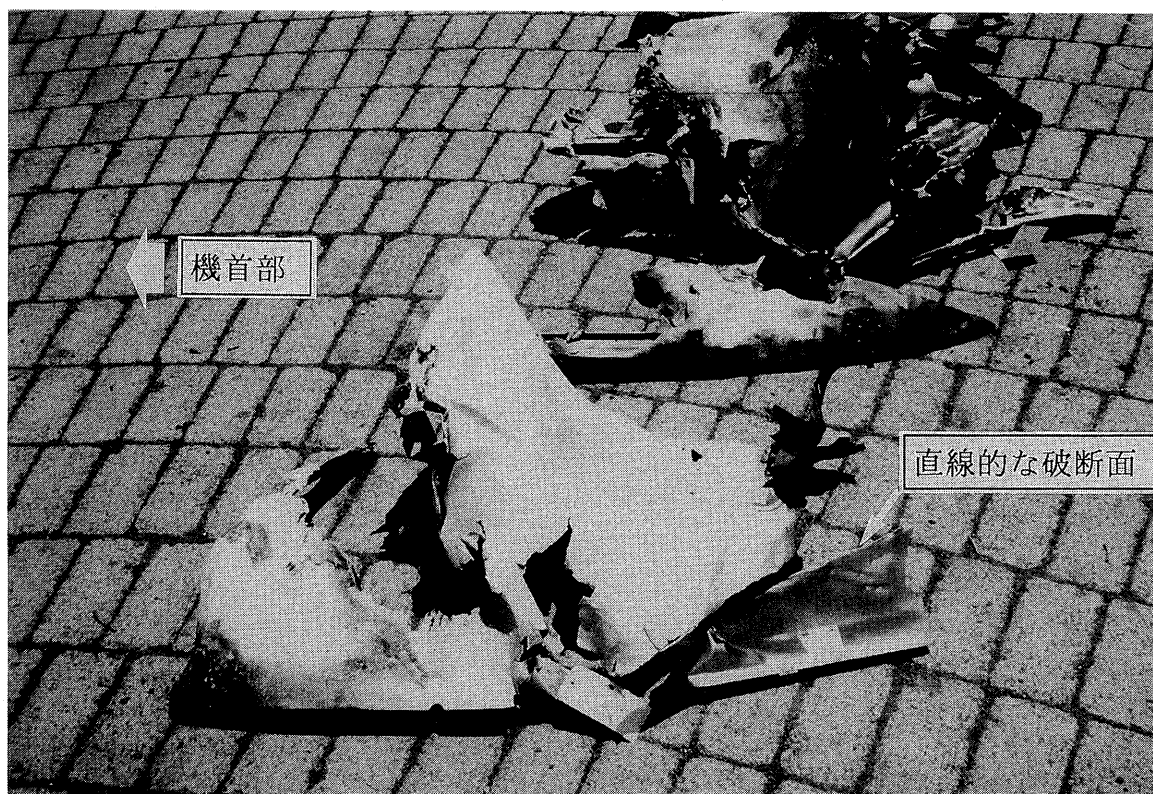
写真 2 - 4  
左側エンジン・アクセス・ドア (B機)

また、左ドアは後方中央付近から前方下方にかけ、機体中心軸から45~50°の角度で約55cmにわたり直線的に破断していた。

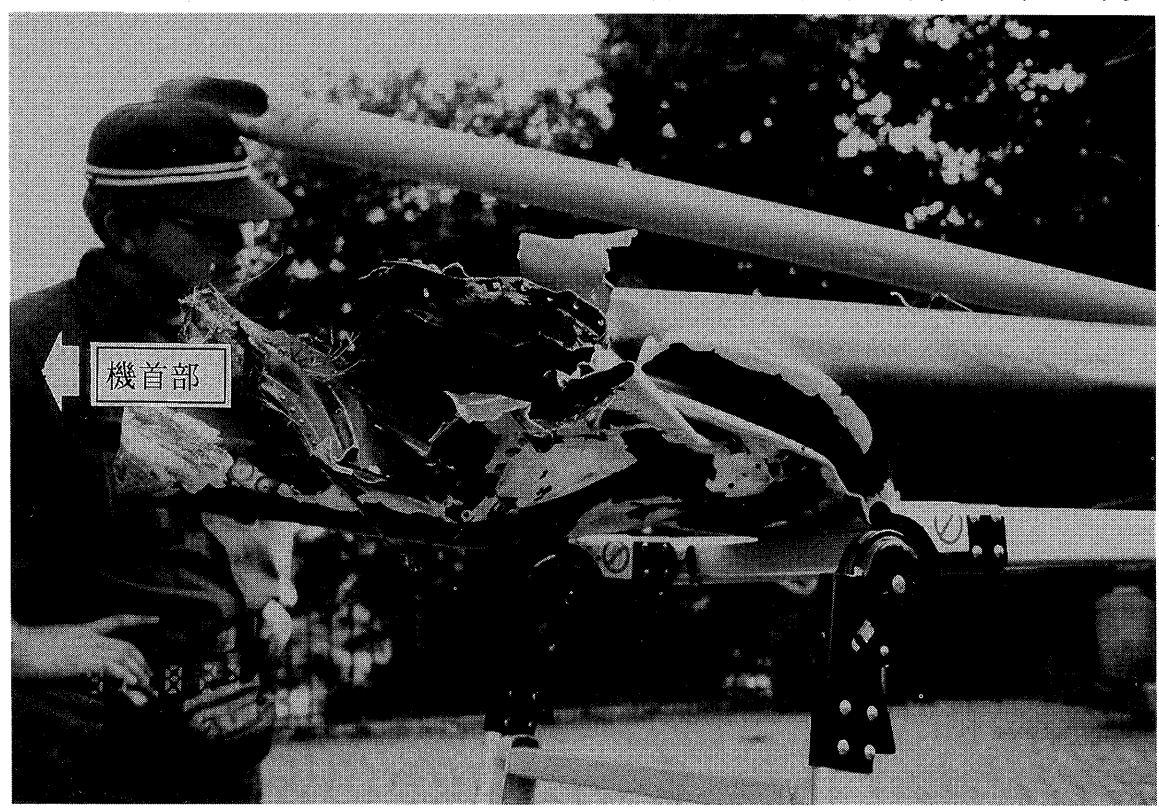
写真 2 - 5  
破断したテール・ブーム前方取付部 (B機)

a テール・ブームは、前方取付部及び垂直安定板取付部で破断していた。(写真2-5参照)

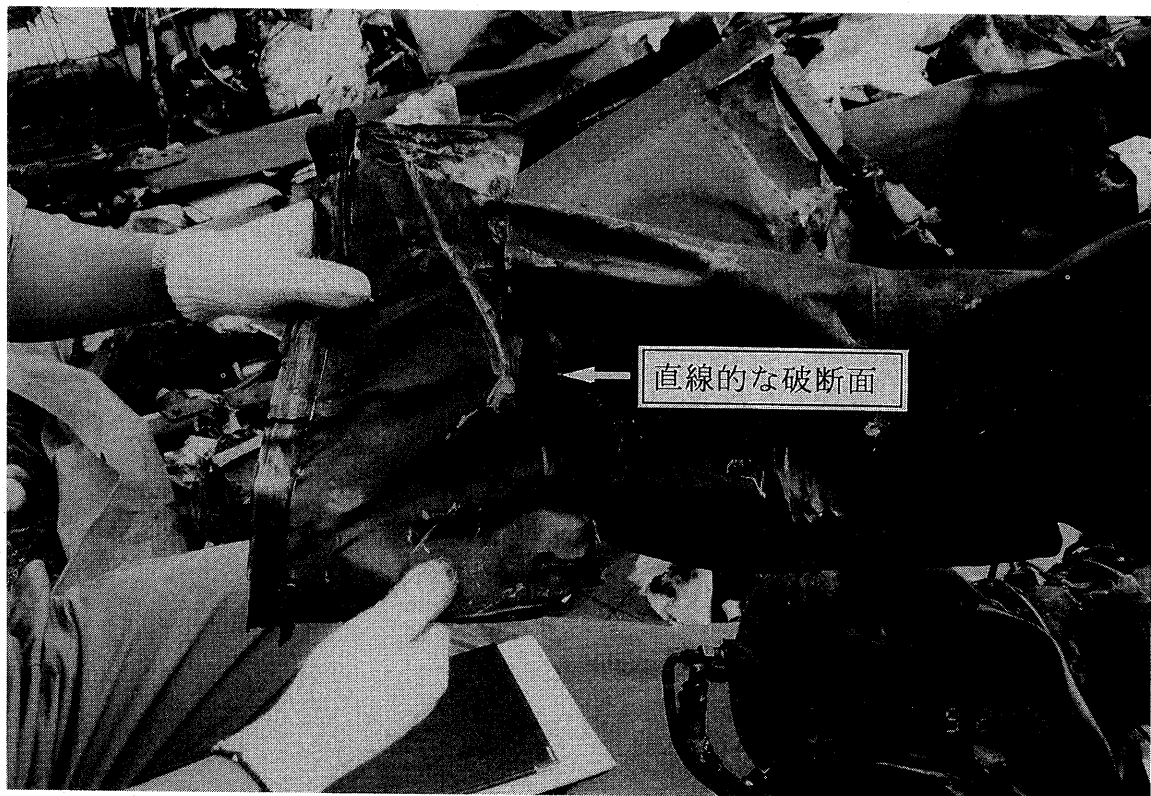
写真 2-8  
切断した右側エンジン排気管 (B機)

b 左右の排気管は中央部付近から左方向に湾曲し、両方の排気管を縛着している先端部が破断しており、右排気管の右側面に、下方前方から上方後方にかけて機体中心軸から約60°の角度で直線的な擦過痕及び破断があった。(写真2-8参照)

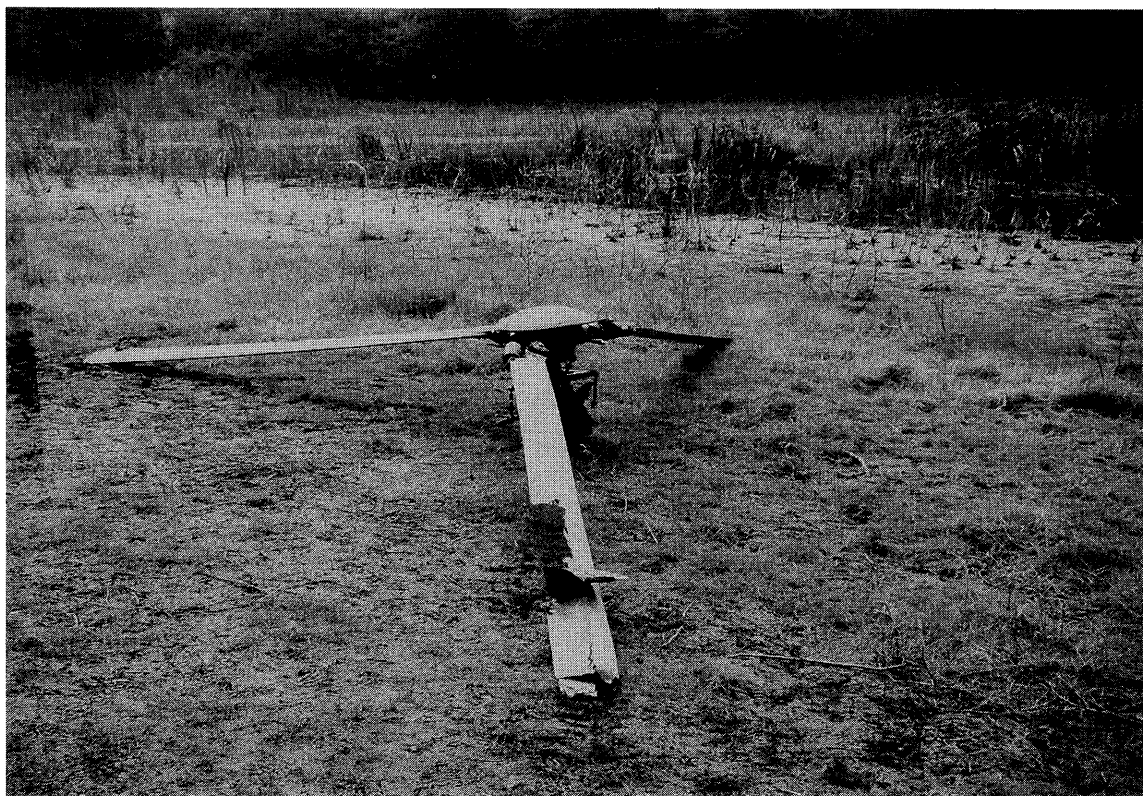
写真 2 - 9  
破断分離したメイン・ロータ部 (B機)

a 赤ブレードは、取付部から約3mの位置で破断しており、中央部後縁は、下方から上方に向けて外板が破損していた。

b 緑ブレードは、ピッチ・ハウジングが取り付いた状態で落下しており、取付部から先端にかけ、下方後縁から上方前縁に向けてねじった状態となっていた。

中央部後縁には、上下外板の剥離及び破損があり、また、ブレード本体には桁及び外板の破断部があり、これより先端側が折れ曲がっていた。

c 黄ブレードは、チップ・キャップが欠損し、下面先端側に打痕及び擦過痕があった。

d 青ブレードは、チップ・キャップが欠損し、ブレード先端付近の後縁下面が破損し、下方から上方に向けて剥離していた。

e 白ブレードは、下面中央部付近に擦過痕があり、その上面側に若干の歪みがあった。

f メイン・ロータ・マスト・ベースの取付部 (4ヶ所) はすべて破損していた。

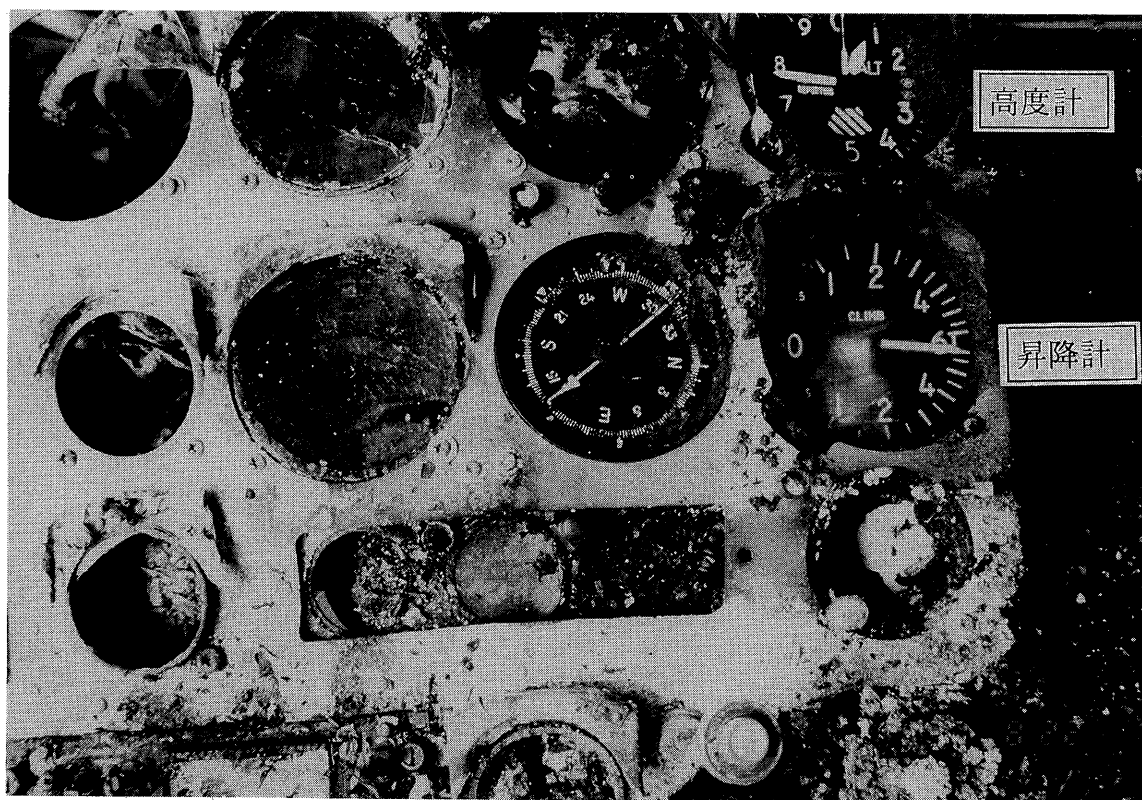
写真 2 - 10 計器板 (B機)

d 計器板は焼損していたが、高度計及び昇降計は判読可能な状態となっており、それぞれほぼ770ft、ほぼ6,000ft/minDOWNを示

していた。(写真2-10参照)

c 気圧目盛設定ノブが衝撃により曲がっており、内部機構において、2つのロッキング・シャフトが軸受けから外れていたために指針が停止していることが認められたが、事故時の高度を表しているとは断定できなかった。

c 魔法瓶の割れ、空盒の損傷と脱落、零位置のずれにより指針がほぼ6,000ft/minを指示していることが認められたが、事故時の昇降率を表しているとは断定できなかった。
