# 航空事故調査報告書

パイパー式PA-28-140型JA3361

川崎ヒューズ式369D(OH-6D)型JG31206

茨城県竜ヶ崎市上空

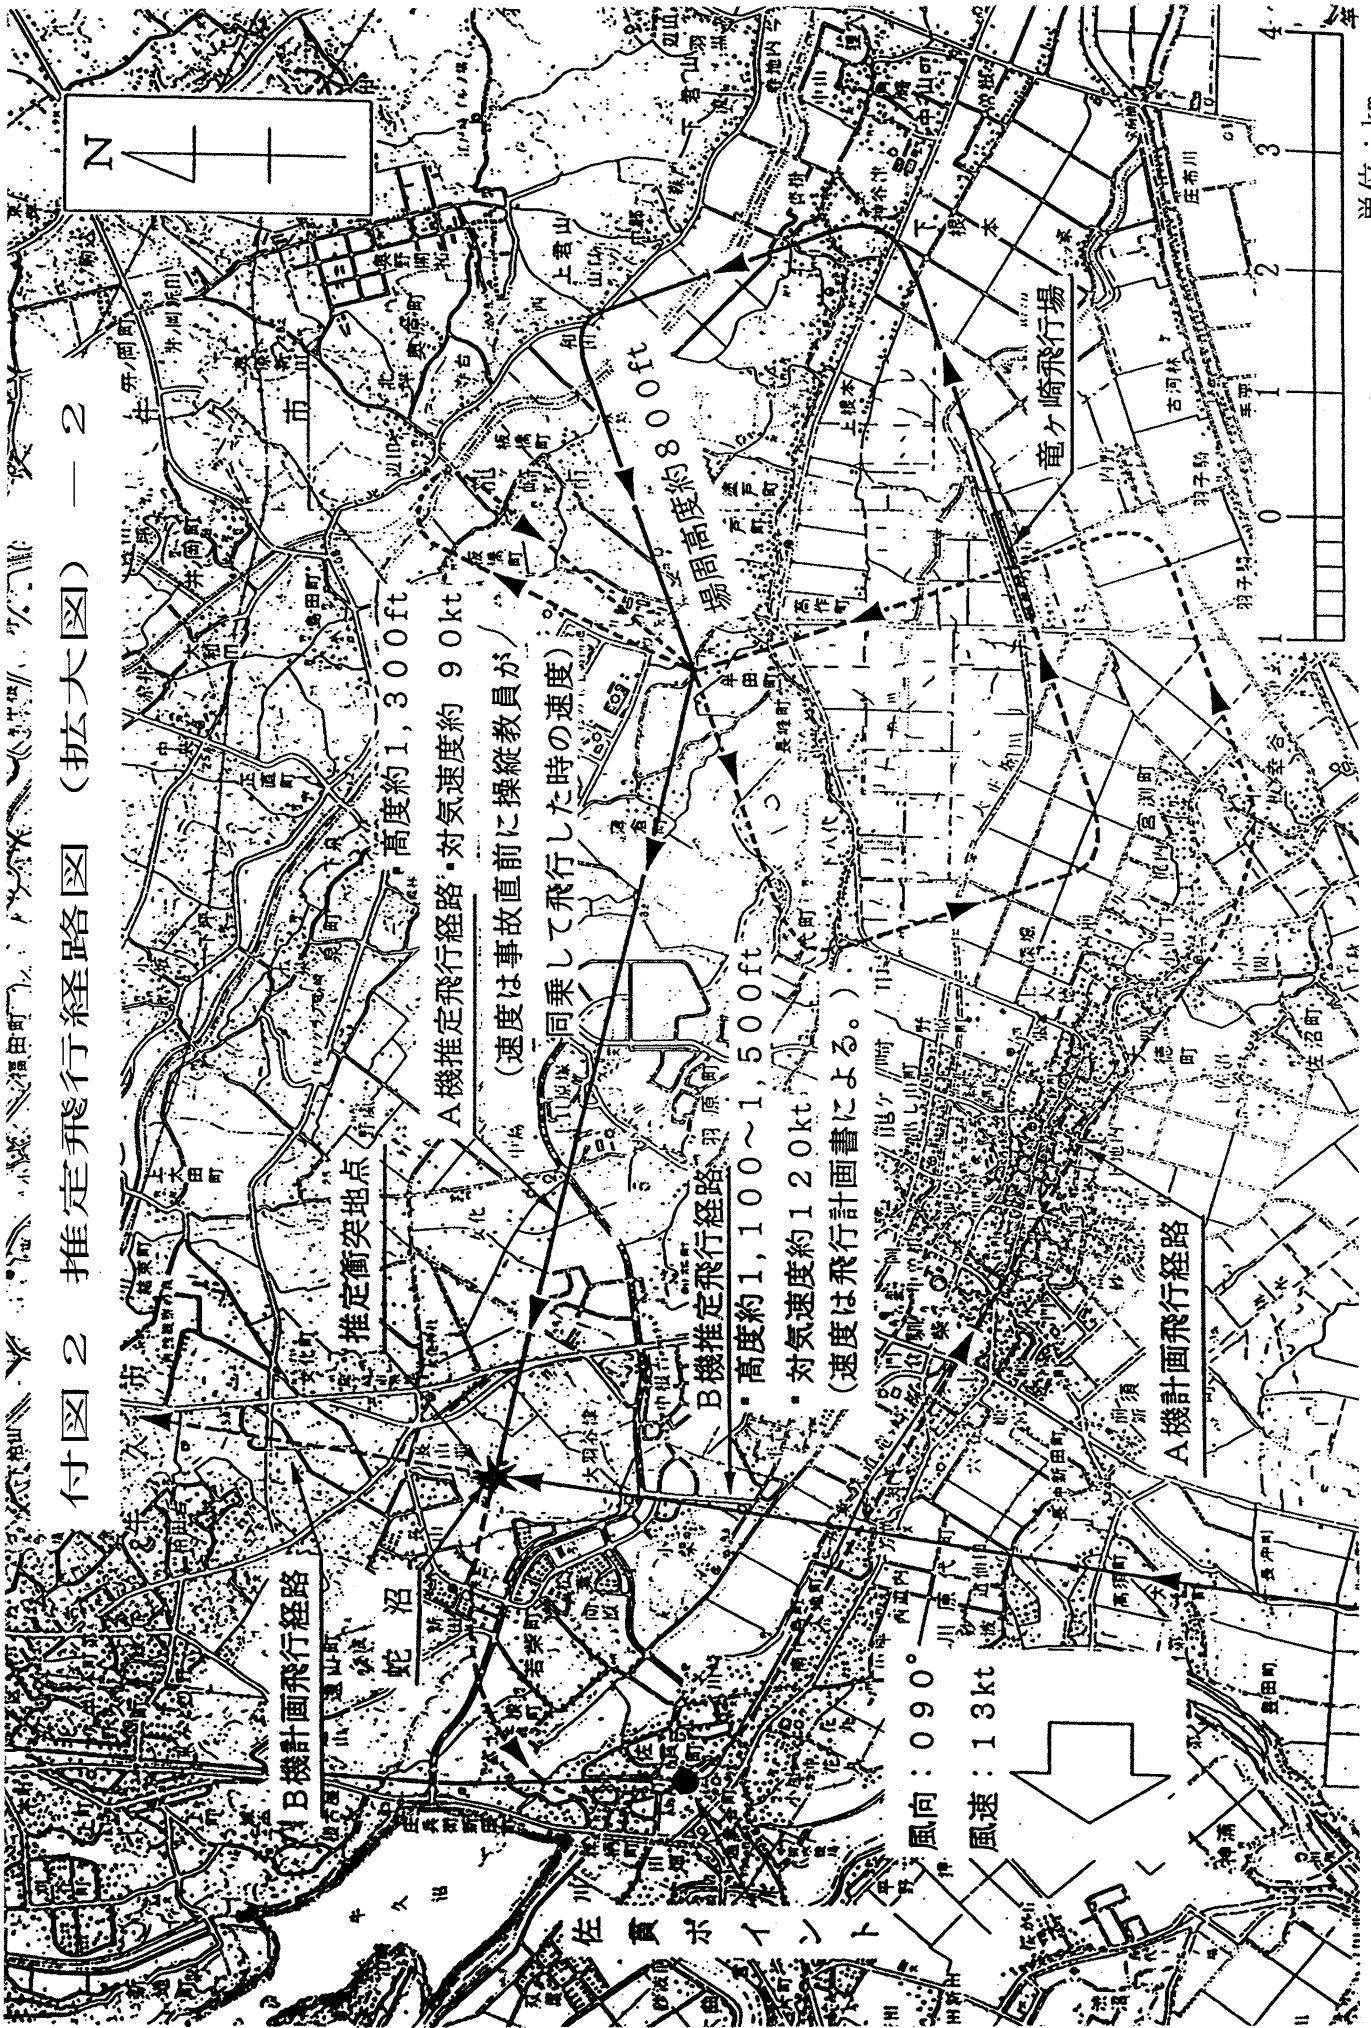
付図2 推定飛行経路図（拡大図） - 2

- (4) 両機の飛行経路・飛行方向、墜落位置及び事故当時の風向風速（霞ヶ浦飛行場の17時の風向風速090° / 13ktを使用）の影響を考慮した機体の散乱状況等から、両機の衝突時の概略の位置は付図2及び付図3に示したとおりと推定した。

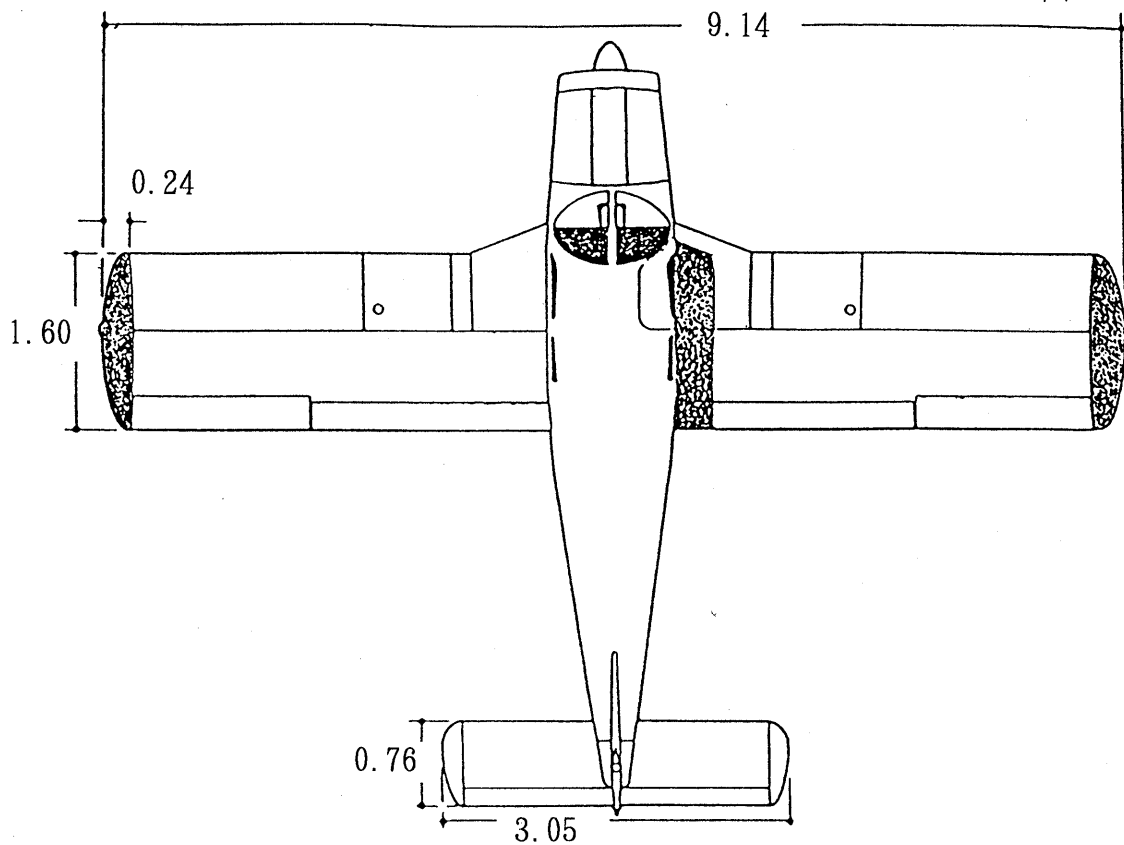
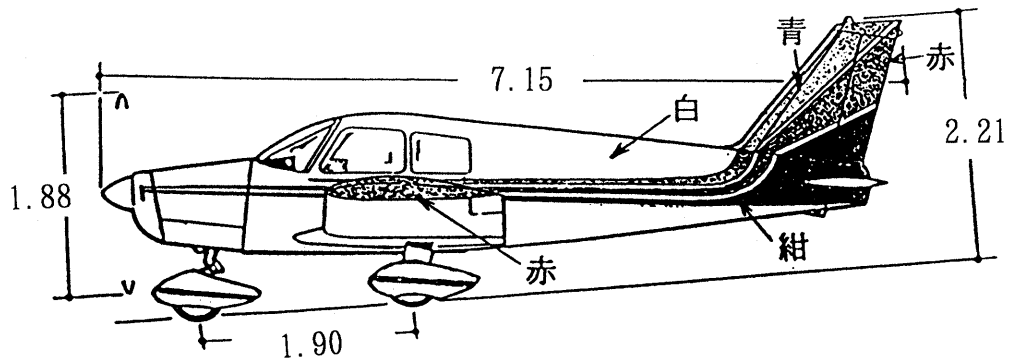
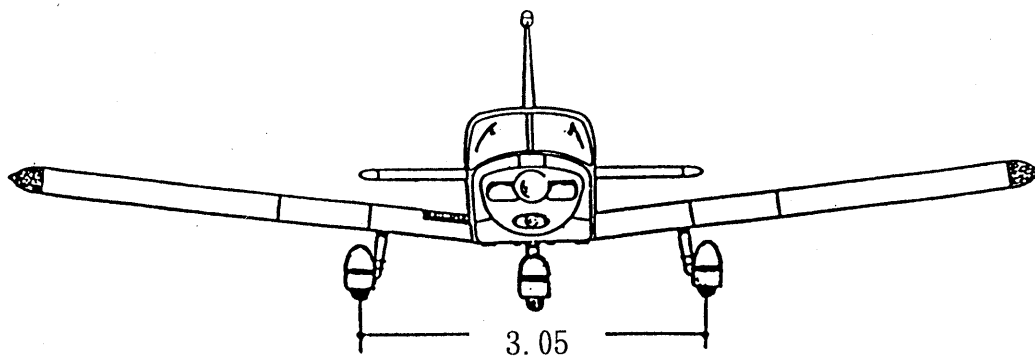
PA-28-140型三面図

- (1) A機は、全体に白地であり、胴体側面中央付近に上から青、赤、紺の3本のストライプが入り、機首から尾翼に向かってその幅が拡がり、垂直安定板は全面にわたり青、赤及び紺に塗装されていた。また、主翼翼端部は、赤に塗装されていた。（付図4参照）
- (2) B機は、全体に濃い緑を基調とした迷彩に塗装されており、胴体下面及び後部胴体の左右中央付近に赤い日の丸が塗装されていた。（付図5参照）
